ДОКЛАД

за резултатите от конструктивно обследване и оценка на състоянието на строеж: Фасадна консервация и реставрация на массивна сграда 55155.503.1000.1. и благоустройство на прилежащото пространство, находяща се в УПИ I-училище и трафопост, кв.399, по плана на гр.Пазарджик, имот с идентификатор 55155.503.1000.

Възложител: ОУ“Христо Смирненски“ гр.Пазарджик

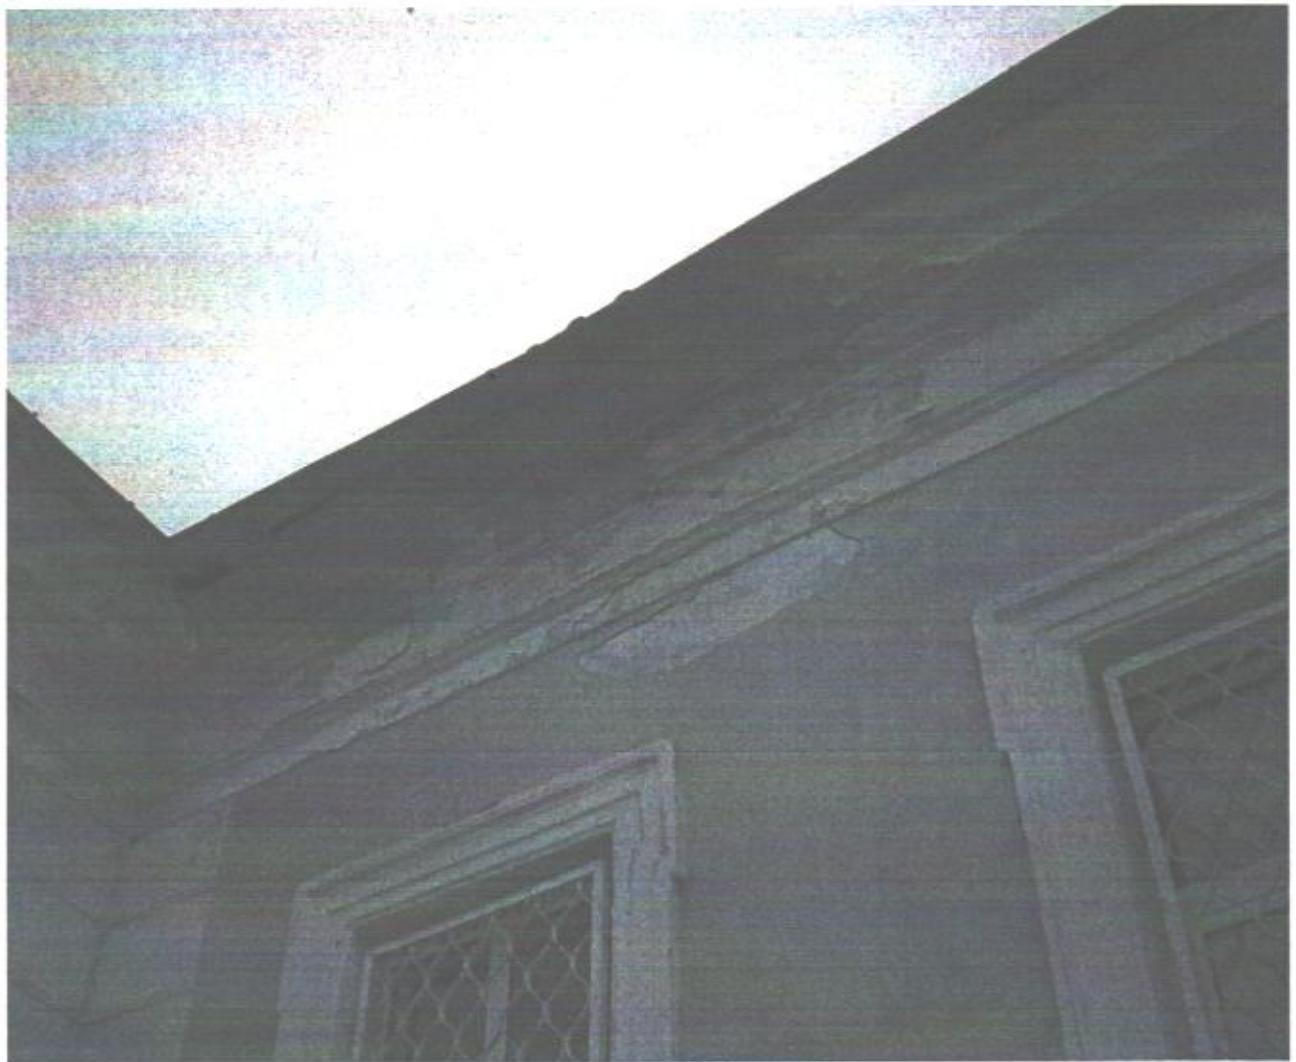
Вследствие на предишни ремонтни действия на покривното покритие, ремонтиралите участъци са изпълнени с различен тип и модел на керамичното покритие(керемиди), което разваля архитектурния облик на сградата. По комините са изградени предпазни шапки от поставени керемиди, което не отговаря на архитектурния облик на сграда от този строителен период. / снимка 1 /

Необходимо е да се извърши реставрация и консервация на фасадите и покривното покритие, с цел подобряване на естетическото възприятие на сградата, която е единична архитектурно-строителна недвижима културна ценност и има ценно културно-историческо значение за града.

Покривната конструкция е дървена и в добро състояние. Покривното покритие е необходимо да се смени, за да се уеднакви и подобри естетическият вид на сградата.

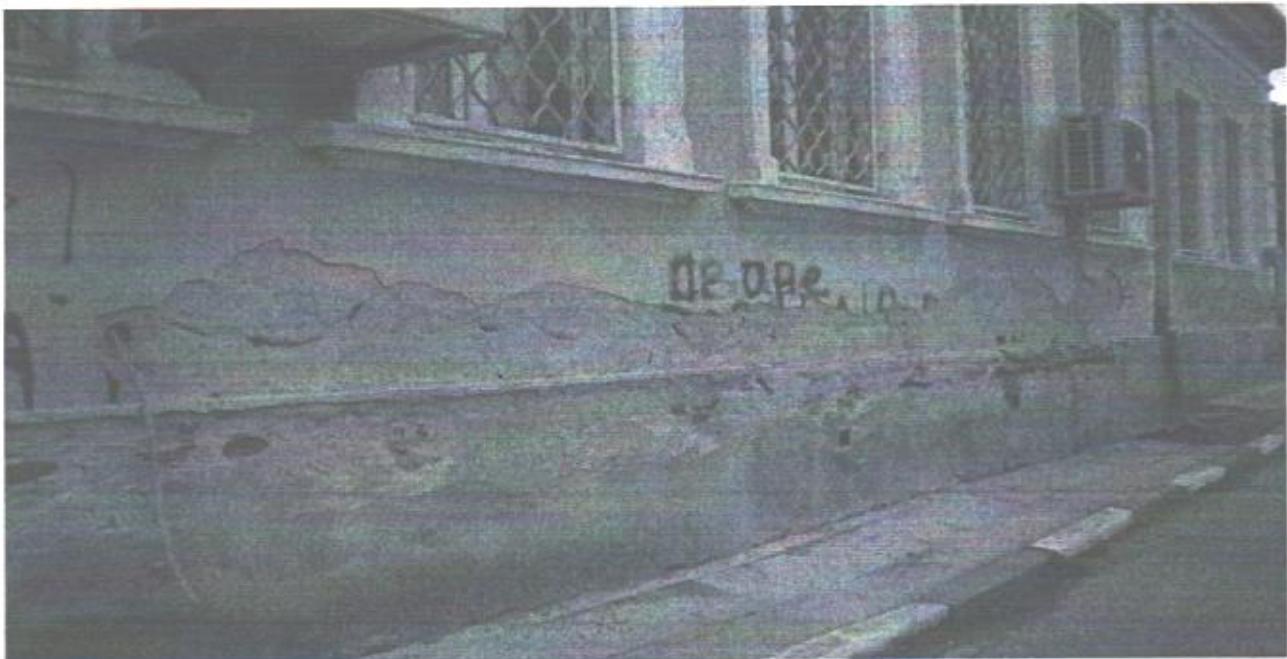
Сградата е повдигната на 1,00м. от кота терен . Поради течове от водосточни тръби и не добро отводняване на пространството около сградата има големи участъци от цокъла, които са обрушени и мазилката е напълно компроментирана.

Носещата конструкция на сградата- каменните основи и носещите тухлени стени не са засегнати, но при продължително излагане на тези носещи елементи на атмосферни влияния може на се намали тяхвата носеща способност. / снимка 2 /

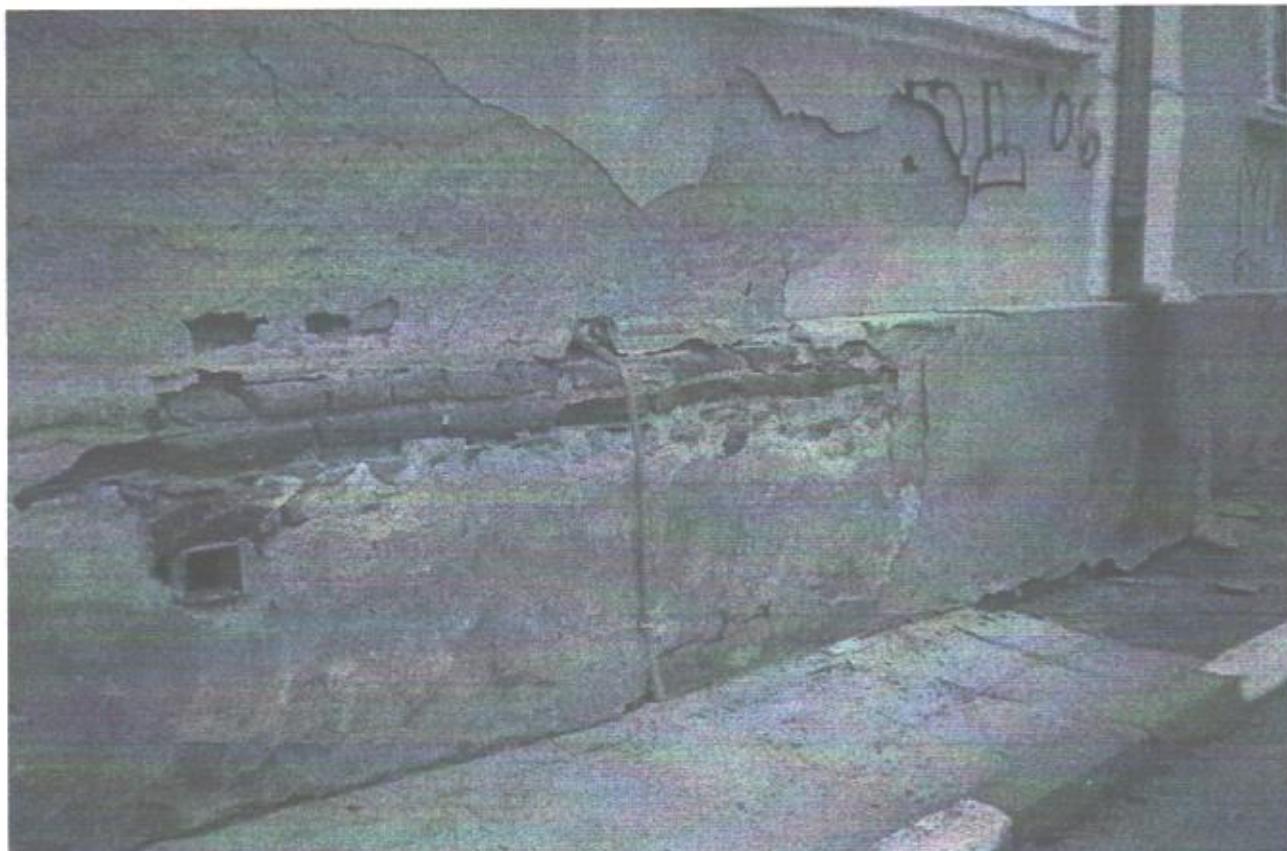
/ снимка 3 /

В стените на цокъла са изградени оригинални вентилационни отвори за проветряване на градежа от капилярна влага, една част от тези отвори са запълнени (запушени), а други са намалени до 4/7 см., което допълнително увеличава влагата. / снимка 3 /. Целта на тези отвори е да осигурява вентилация на частта от сградата, която е повдигната от кота терен на 1,00м. с цел да не позволява увлажняване и загниване на дървения гредоред на подовата конструкция.
