ДОКЛАД

за резултатите от конструктивно обследване и оценка на състоянието на строеж: Фасадна консервация и реставрация на массивна сграда 55155.503.1000.1. и благоустройство на прилежащото пространство, находяща се в УПИ I-училище и трафопост, кв.399, по плана на гр.Пазарджик, имот с идентификатор 55155.503.1000.

Възложител: ОУ“Христо Смирненски“ гр.Пазарджик

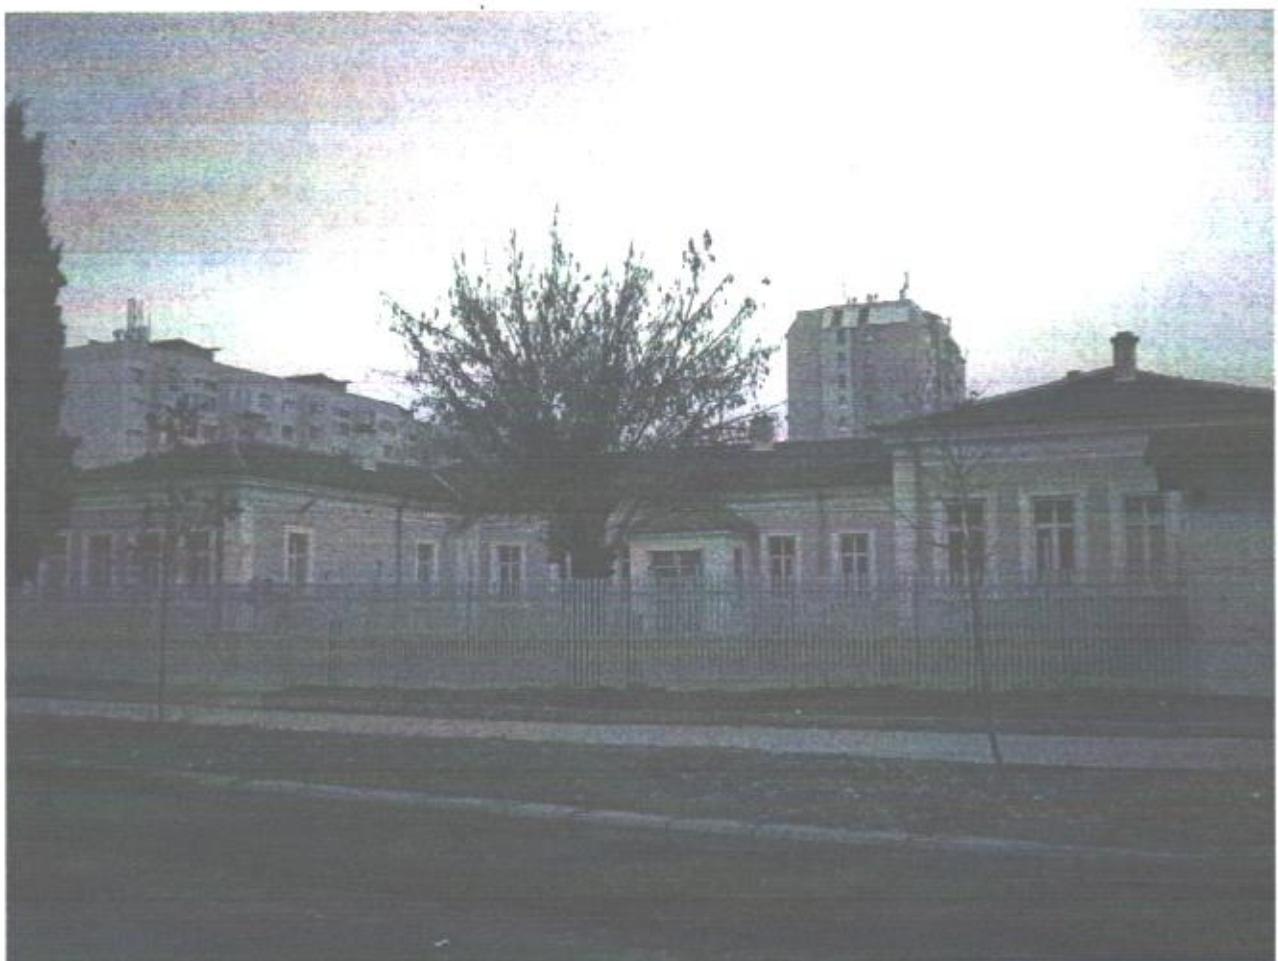
Фасадите са симетрични с редуващи се в правилен ритъм плът и отвори, обрамчени в щукатурна рамка. Стените са пластично оформени от хоризонтално фугирана, варо-циментова мазилка, ъглови пиластри и профилиран главен корниз. Конструкцията на сградата е массивна, съставена е от носещи тухлени стени, каменни основи, дървен гредоред и дървена покривна конструкция с керамично покритие от керемиди тип „Марсилски“.
